NT_2020_001	REV. : 01	NOTE TECHNIQUE	LAFON
	DATE : 31/01/20	RETROFIT BORNE TICKET CODE AVEC COFFRE	
Ancienne Réf. : xxxx	PAGE : 1/11

1 OBJET ET DOMAINE D'APPLICATION

Cette note technique est la procédure à suivre pour mettre à jour les bornes ticket code déjà installées sur site. Une partie de l'intervention nécessite une opération sur site, l'autre partie peut être réalisée en télémaintenance.

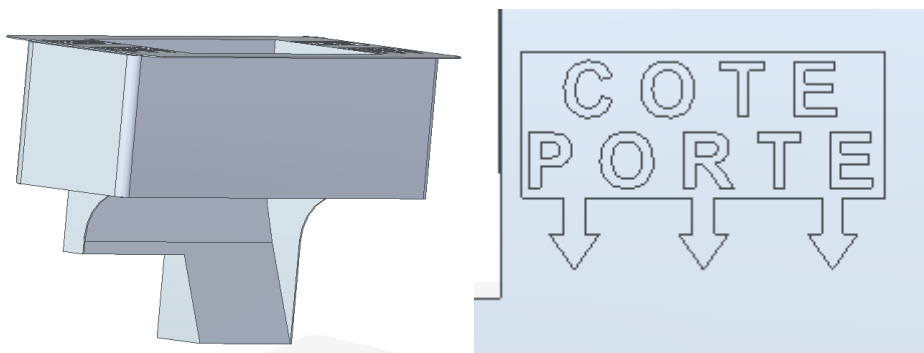
4.1 INSTALLATION HABILLAGE FENTE (GUIDE BILLETS)

- Si le guide est déjà présent, le retirer et installer le nouveau.
- Ajout de l'habillage de fente du coffre-fort afin d'éviter les probables blocages de billets au niveau de la fente du coffre-fort :

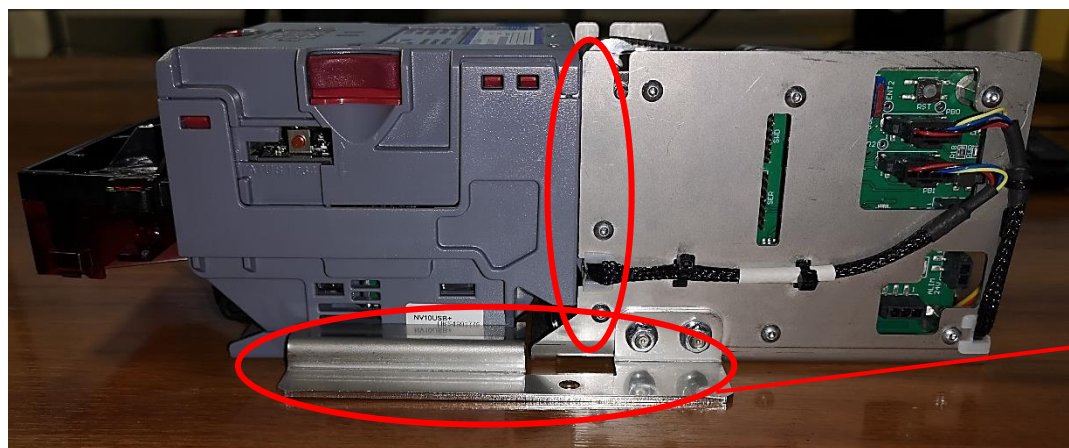
4.2 INSTALLATION EJECTEUR DE BILLETS

Ce nouvel éjecteur comporte plusieurs modifications, support moteur à ressort (tension automatique de la courroie), nouveau programme, un cache isolant pour la carte électronique ainsi qu'une languette plastique plus longue (pour éviter des cas où le billet se plie et passe sous l'éjecteur).

Retirer l'éjecteur déjà en place et assembler le nouveau avec le lecteur.

Il faut que l'éjecteur soit collé le plus possible au lecteur.

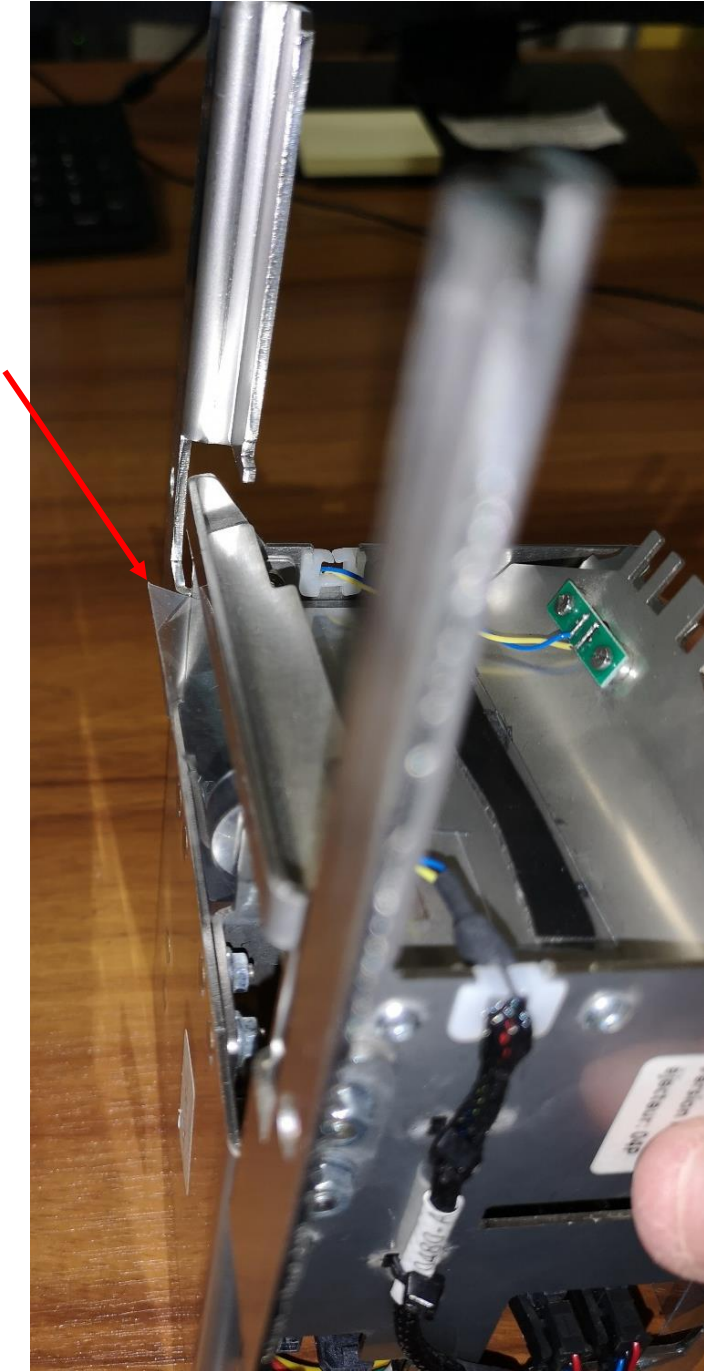
Ci-dessous vous pouvez voir la languette qui dépasse du châssis, c'est normal il ne faut pas la couper ou l'arracher ou la plier.

NB : Il est possible qu'elle gêne un peu lors de la manipulation du rail.

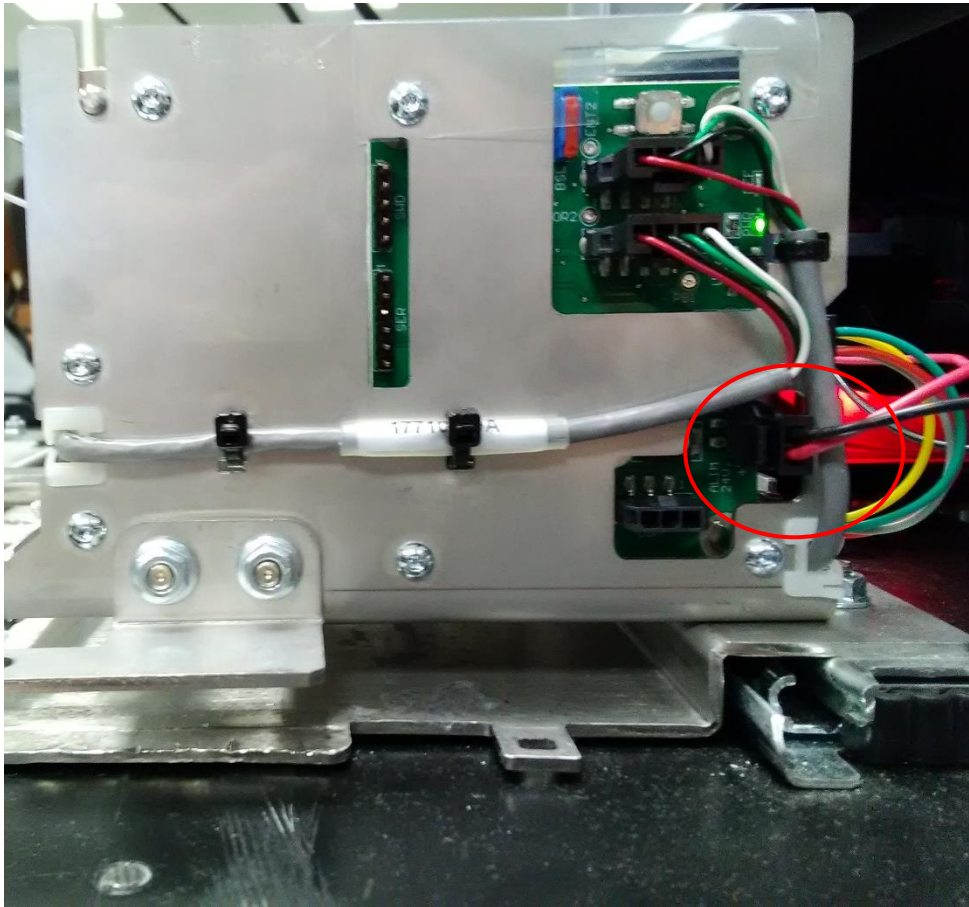
Attention le connecteur d'alimentation de l'éjecteur est fragile, il faut bien appuyer sur le verrouillage pour pouvoir déconnecter l'alimentation.
