<b>M1-NT23002</b>	RÉV. : 1	<b>NOTE TECHNIQUE</b>	<b>MADIC industries</b>
	DATE D'APPLICATION : 06/02/2023	<b>NT RETROFIT BORNES COLAS</b>	
Ancienne Réf. :	PAGE : 1/10

Ce document a pour but d'être le support à la mise en conformité des bornes Wallbox et QC50 sur les sites COLAS.

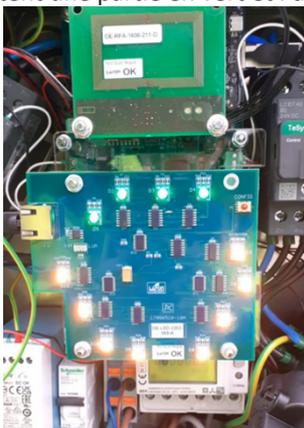
Puis la borne redémarre avec les leds qui clignotent une partie en vert et l'autre en jaune :

*NB : si elle reste sur cet état, c'est que la configuration de la WB n'est pas correcte : soit un paramètre via l'interface pulse devra être corrigé (par ex le PDL\_Power), soit elle n'est pas dans le mode connectée supervision (voir doc d'installation de la WB pour corriger), soit la partie terminale n'a pas pris le logiciel (dnc à télécharger via la sonde STLink).*

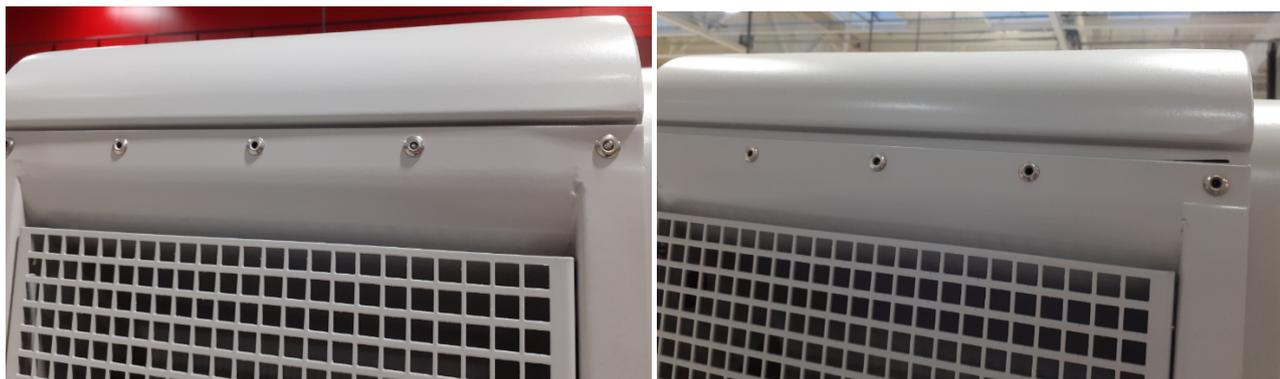
Différenciation du châssis ATOS ou TG<sub>i</sub> : la différence visuelle se fait à l'arrière de la borne :

Photo de gauche, châssis ATOS, photo de droite, châssis TGI

**Pose du kit d'étanchéité :** optionnel, selon modèle du châssis Atos (pas besoin du kit d'étanchéité) ou TG<sub>i</sub> (voir liste avec numéro de série) : voir documentation « Notice reprise étanchéité PULSE 50 VF2 »
