<b>M1-NT23002</b>	RÉV. : 1	<b>NOTE TECHNIQUE</b>	<b>MADIC industries</b>
	DATE D'APPLICATION : 06/02/2023	<b>NT RETROFIT BORNES COLAS</b>	
Ancienne Réf. :	PAGE : 1/10

Ce document a pour but d'être le support à la mise en conformité des bornes Wallbox et QC50 sur les sites COLAS.

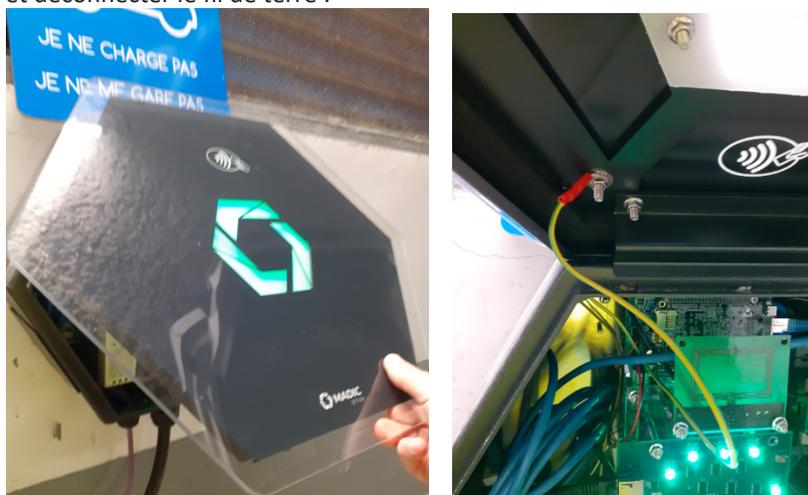
Pour dévisser les 2 vis du capot, il faut appuyer légèrement sur le capot en partie basse afin de compresser le joint, puis lever le capot vers haut, et déconnecter le fil de terre :

Démonter le capot avant : pour cela, il faut dévisser les 2 vis sous le capot.

Attention pour un pied simple, il faut auparavant dévisser le capot avant du pied pour accéder aux 2 vis.

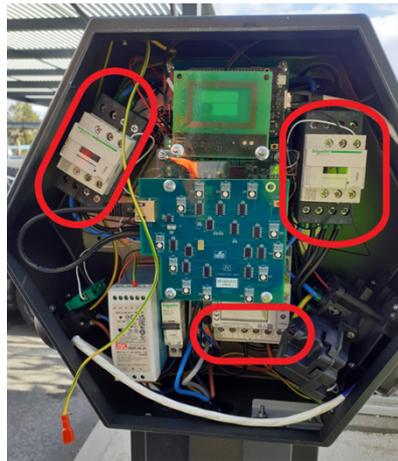
Procéder à la vérification / serrage de tous les contacts de puissance : compteur MID, contacteur T2 et contacteur EF si présent : voir encadré ci-dessous

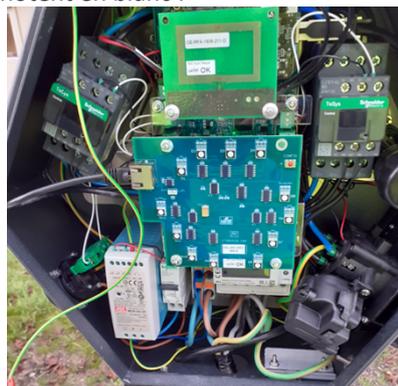
Au démarrage, la borne va lire le fichier, et en premier va procéder à la mise à jour du kit OCPP : cette phase dure environ 2 à 3 minutes.

Pendant cette première phase, les leds clignotent en blanc :

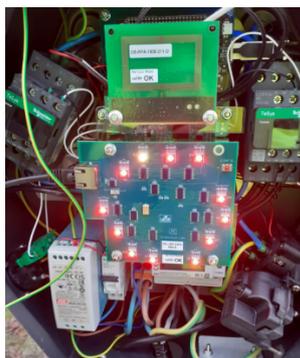
Puis la borne va passer par une phase avec les LEDs rouges allumées, elle fait la mise à jour de la partie terminal : cette phase dure environ 3 à 4 minutes :
